Důležité informace k vašemu produktu

Prosíme pečlivě prostudujte & dodržujte!

Obsah

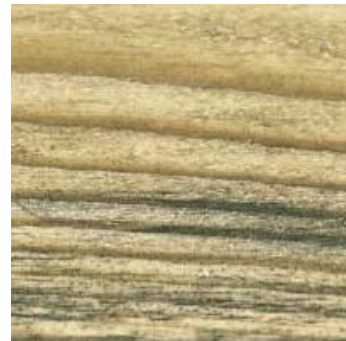
5. Plíseň u impregnovaného dřeva

V procesu impregnace dřeva se do dřeva pod tlakem vtlačuje roztok impregnačních solí, takže ošetřené dřevo má na konci tohoto procesu vysokou vlhkost a velmi pomalu vysychá. Při skladování v uzavřených prostorách nebo při nedostatečné ventilaci mohou na ještě vlhkém povrchu dřeva vzniknout černé tečky plísně.

K jejich odstranění často stačí kartáčování. Silně postižené oblasti vydrhněte domácím čistícím prostředkem obsahujícím chlór! Plísňové tečky jsou pouze na povrchu dřeva a jsou přirozenou vlastností dřeva.

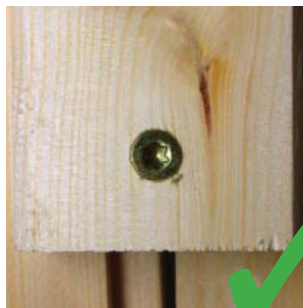
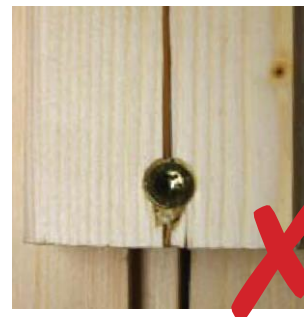
Dřevo je přírodní neustále pracující materiál a každý šroub by měl být předem předvrtán. V opačném případě může dřevo snadno trhat a podélně se rozpadat! Pevnost předvrtaného spoje je mnohem vyšší než pevnost nepředvrtaného spoje.

Pokud by už došlo k přerušení nebo k odlupování vrstev dřeva, pak je řešením několik kapek lepidla na dřevo, které „poškození“ se vyřeší rychle a bez problémů

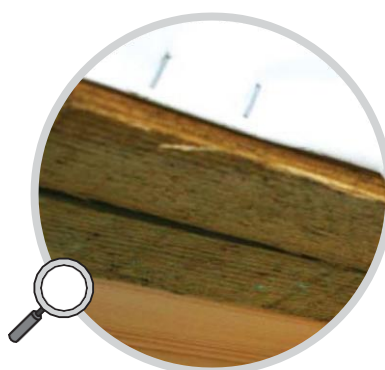
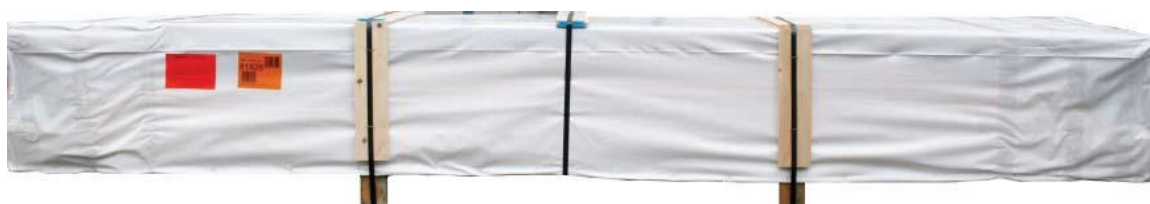
11. KDI základový rám

Ke každému domku KARIBU dodáváme základový rám. Rám je vyroben z tlakově impregnovaného nehoblovaného dřeva (proto jeho nazelenalá / nahnědlá barva). K tomuto rámu je připevněna bílá obalová fólie. **POZOR – tento impregnovaný rám není pouhým obalovým materiálem, ale tvoří základní součást zakoupeného domku (produktu), proto rám NEVYHAZUJTE!!**
